Gemeinde Weissach im Tal

Ökokontomaßnahme „Geren“

Naturschutzrechtliche Eingriffs- / Ausgleichsbewertung
inkl. Maßnahmenplan

Stand: 28.02.2023

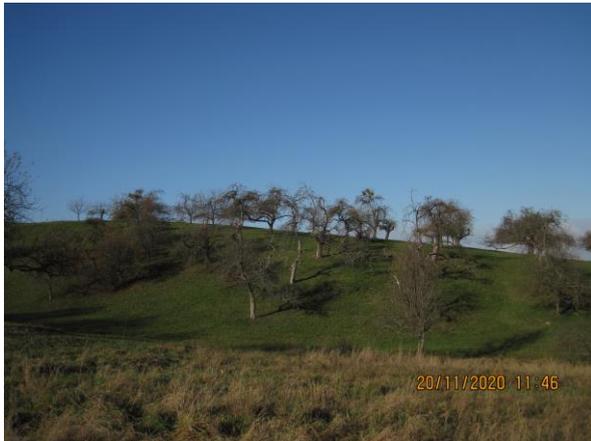
Abb. 2: Streuobstwiese mit großem Anteil an überalterten Bäumen

Die Maßnahmenfläche befindet sich ca. 530 m südöstlich von Oberweissach. Sie ist seit 2021 im Besitz der Gemeinde und befindet sich im Naturraum Neckar- und Tauber-Gäuplatten. Die Bestandsbäume sind fast alle in einem schlechten Zustand, der auf deutliche und langjährige Pflegerückstände hinweist (Abb. 2 bis 4). Von den insgesamt 42 Bestandsbäumen sind ca. 13 komplett oder teilweise abgestorben oder abgängig. Dies entspricht einem Anteil von 31%, was weit über dem Anteil von 5 – 10 % liegt, der in einer naturschutzfachlich optimalen Streuobstwiesen vorkommen sollte. Jungbäume sind nicht vorhanden. Nur ca. 33 % der Bäume befindet sich in der Ertragsphase. In einer naturschutzfachlich optimalen Streuobstwiese sollten dies 75 – 80% betragen. Fast durchgehend konnte Mistelbefall nachgewiesen werden. Da die Bäume vom Vorbesitzer maschinell gerüttelt wurden, haben diese erhebliche Schäden erlitten. Der Unterwuchs ist artenarm und in Teilen setzt Sukzession mit Brombeeren, Rosen und anderem Gehölzaufwuchs ein (Abb. 5). An der südlichen Grenze der Flst.-Nr. 858, 859 und 860 verläuft ein Entwässerungsgraben mit einer artenarm ausgeprägten Hochstufenflur (Abb. 6).

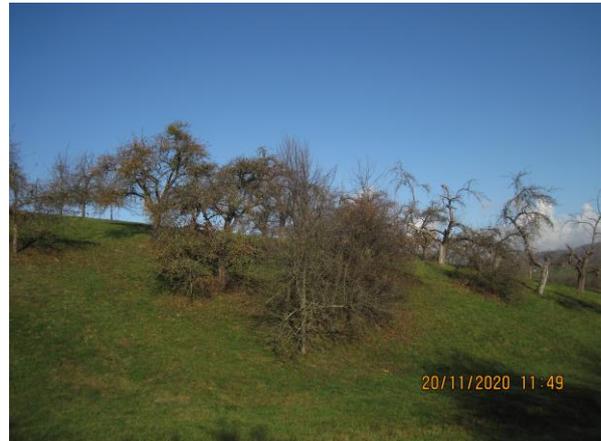
Abb.3: Bäume mit Pflegerückstand und Mistelbefall

Zwischen März und Anfang April 2022 wurde die Pflege der Bestandsbäume durchgeführt. Diese umfasste in erster Linie eine Erhaltungspflege mit Erziehungs- und Entlastungsschnitten. Außerdem wurden die Bäume vom Mistelbefall befreit. Totholz und Reisig wurde in Teilen auf der Fläche belassen (Abb. 7 und 8). Mitte Mai 2022 und Mitte August 2022 wurde die Fläche zum Schafen eines Schäfers aus Allmersbach im Tal beweidet, der weiteren Weideflächen im nahen Umfeld betreut. Das angefallene Obst wurde ab Ende August geerntet und verarbeitet.

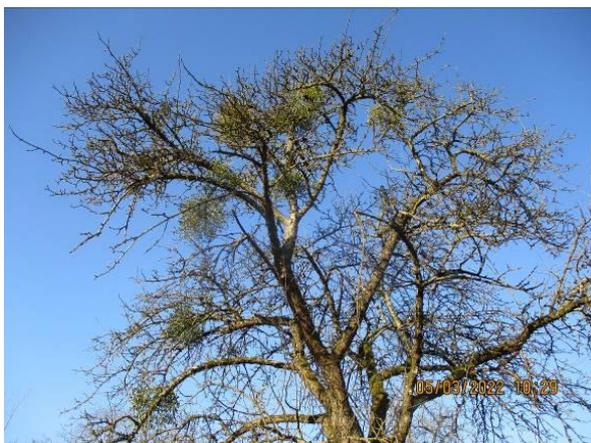
Abb. 4: Mistelbefall

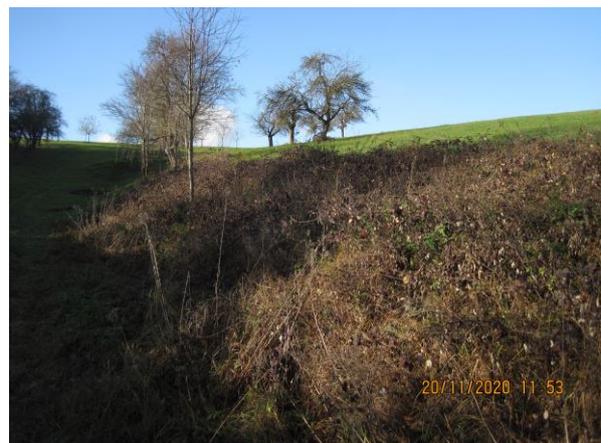
Abb. 5: Brombeeraufwuchs

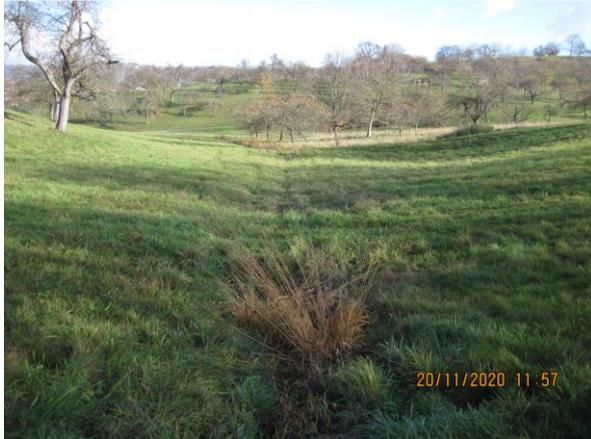
Abb. 6: Entwässerungsgraben mit kleinen Anteilen von Hochstaudenflur

Der Entwässerungsgraben soll durch eine Aufweitung naturschutzfachlich aufgewertet werden. Die Aufweitung soll dazu führen, dass sich in dem Bereich ein temporäres Kleingewäs-

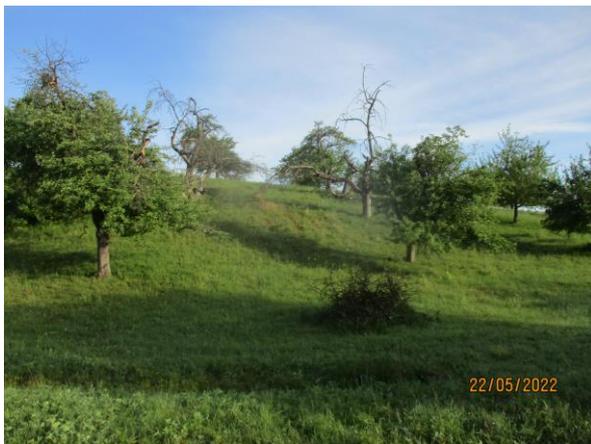
Abb. 7: Streuobstwiese nach Beweidung mit Reisighaufen

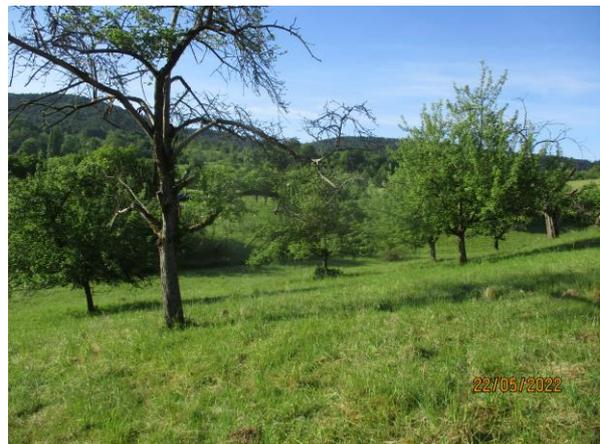
Abb. 8: Streuobstwiese nach Erstpflege und Beweidung

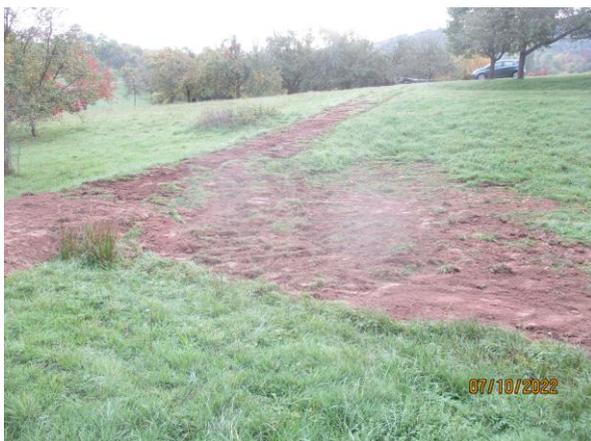
Abb. 9: Bodenmodellierung zur Schaffung eines Kleingewässers

Anfang Oktober 2022 wurde das Kleingewässer hergestellt (Abb. 9 und 10). Die beiden Überfahrten zur bestehenden Wiese sind mit einem Durchlass aus Sandsteinplatten versehen. Um mehr Wasser im Graben und am Talboden zu halten, wurde der Durchlass entfernt und die Überfahrt leicht erhöht. Die Sandsteinplatten wurden als Rinne im Damm eingebaut, damit der Boden nicht erodiert. So kann das Wasser nach dem Einstau über den Damm abfließen. Der Effekt ist die Schaffung eines kleinen temporären Tümpels und die Ausbreitung von Feuchtezeigern am Talboden. Die erste Einstauung des Kleingewässers wurde im November 2022 beobachtet. Alle Maßnahmen zur Herstellung des Kleingewässers erfolgten in enger Absprache mit dem Landratsamt Rems-Murr-Kreis.

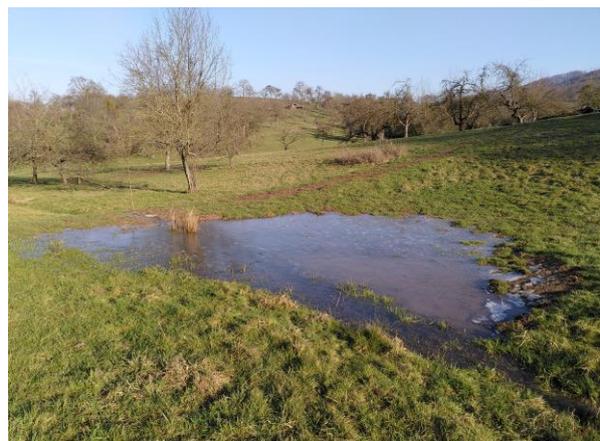
Abb. 10: Wasser im hergestellten Tümpel November 2022
